## 大手前病院 呼吸器センター 症例レポート No. 2

### アスベストによる典型的な石灰化胸膜プラーク所見

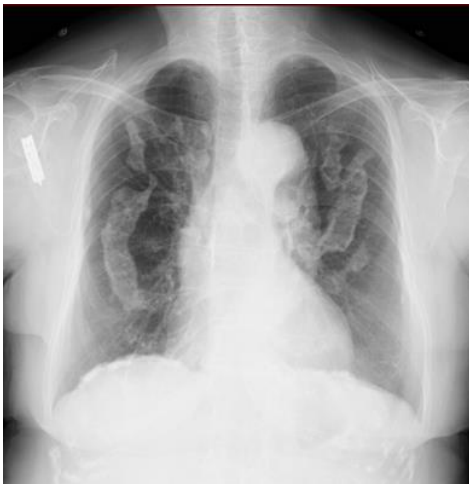
図1：胸部単純X線

**胸部単純X線：**石灰化を伴う境界明瞭な陰影が、気管・気管支の解剖学的構築には無関係に両側性に分布し、右横隔膜上にはやや隆起した石灰化を伴う肥厚所見がみられる（図1）肋骨横隔膜角、肺尖部に所見は見られない。

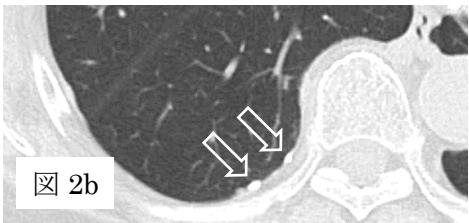
図2b

境界は明瞭である。薄い脂肪層で肋骨から離れて存在する（図2b, 矢印）。

**胸部CT：**限局性の胸膜肥厚が、不連続性(discrete)に存在し、石灰化がみられる（図2a, 2c 矢印）。胸膜に癒着はなく、境界は明瞭である。薄い脂肪層で肋骨から離れて存在する（図2b, 矢印）。
